接合金具 / グレードインロッド (GIR)

集成材 / スギ / E65-F255 / 150 × 150 / GIR 1本 (埋め込み長さ 150mm)

150mm × 150mm × 600mm のスギ集成材に φ 24mm の接合金具を繊維方向に 150mm 埋め込み、エポキシ系接着剤を注入した試験体である。

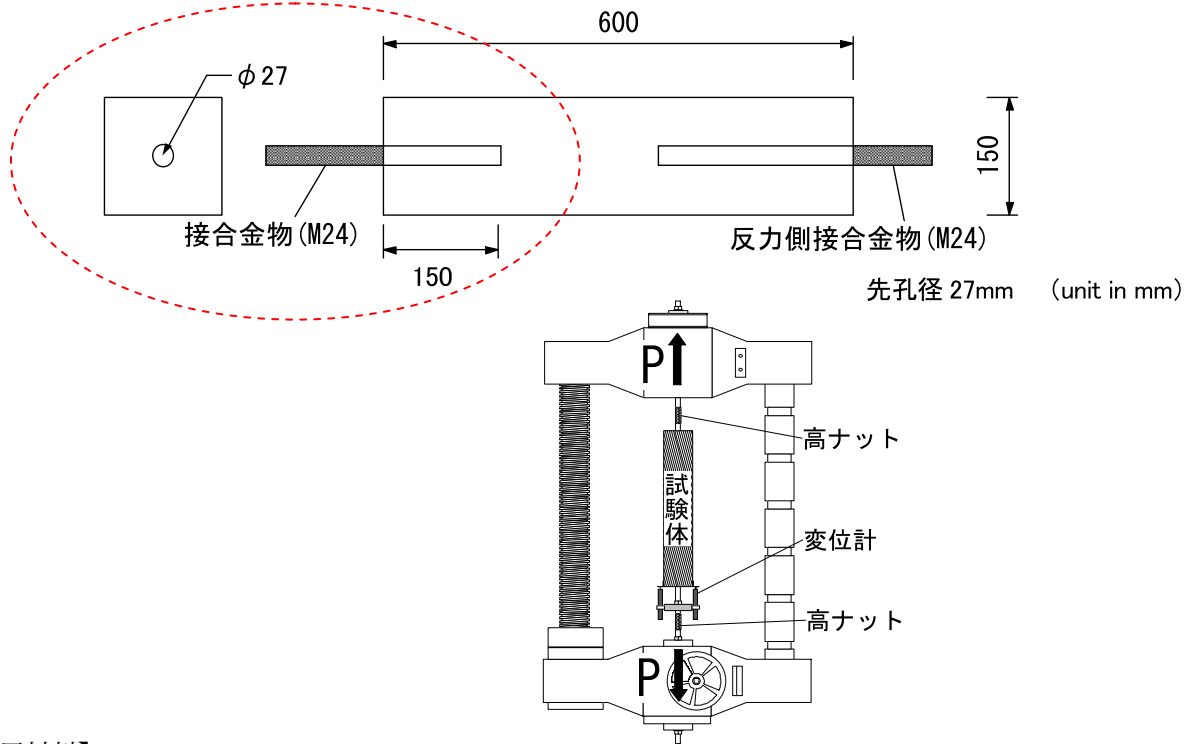
## ● 姿図・寸法

母材：150mm × 150mm × 600mm (集成材 スギ E65-F255)

接合金具：ホームコネクター SL-300 φ 24

接着剤：エポキシ樹脂接着剤 ((株) ホームコネクター：AHC-E)

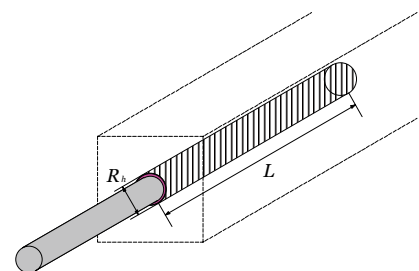
$$A_S = \pi R_h L$$

$R_h$  : せん弾力の負担領域の直径 (先孔径と同じとする)

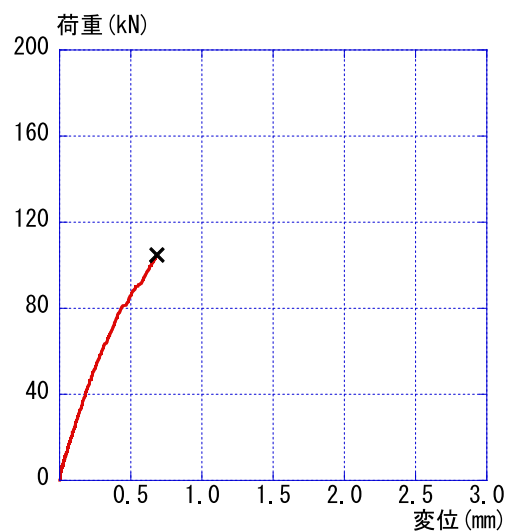
### ●荷重変形

※荷重 - 変形関係より顕著な降伏性状がみられないため、短期基準耐力  $T_0$  は最大耐力 Pmax の 2/3 の値にばらつき係数を乗じて算出した。

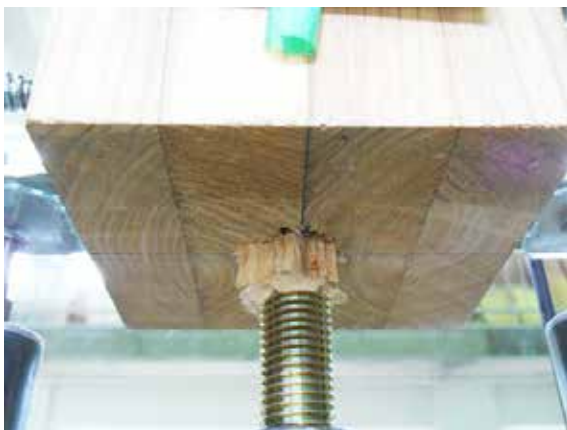
破壊性状は、試験体 No.5 では割裂破壊し、それ以外の試験体では木破であった。

木破

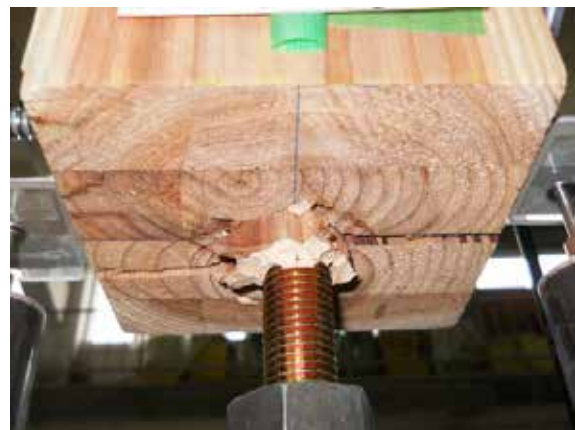
割裂破壊
